1.1.1 Wohnungsgenossenschaft Kleefeld-Buchholz eG: Barrierearme Modernisierung Berckhusenstraße

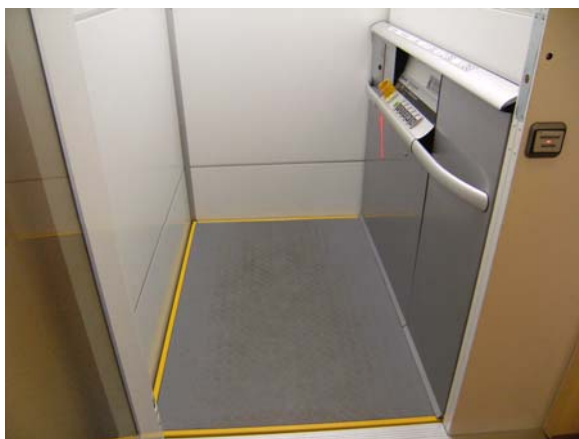
Abb. 1 Im Innern des Plattformlifts

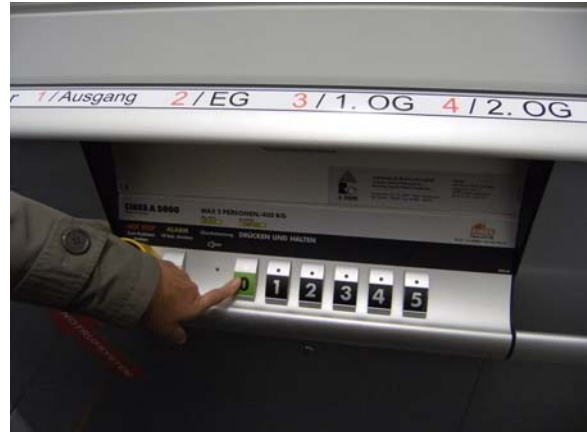
Abb. 2 Der Knopf muss ständig gedrückt gehalten werden

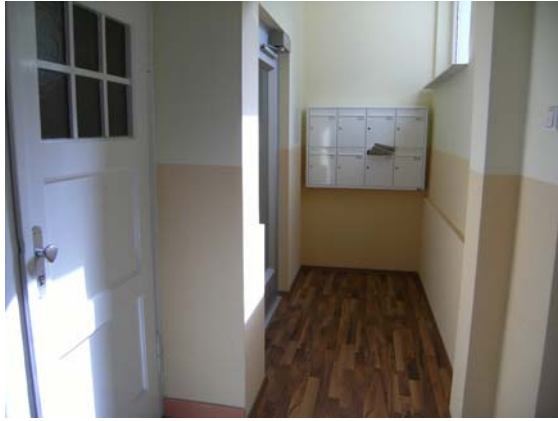
Abb. 4 Zugang zum Fahrstuhl neben der Kellertür

Da die schmalen Treppenhäuser keinen Spielraum zum Einbau eines Liftes enthielten, musste der erforderliche Platz durch Grundrissänderungen in den Wohnungen einer Haushälfte gewonnen werden. Auf diese Weise veränderte sich der Wohnungsmix im Haus. Während er früher acht gleichartige 3-Zimmer-Wohnungen enthielt, kann heute zwischen einer 3-Zimmer-Wohnung mit ca. 64 qm und einer 2-Zimmer-Wohnung mit ca. 59 qm gewählt werden. Trotz der erforderlichen Umbaumaßnahmen innerhalb der Häuser lag der bauliche Aufwand insgesamt niedriger als beim Anbau eines außen liegenden Fahrstuhls, wobei sich zusätzlich der Vorteil ergab, dass auf diese Weise auch das Kellergeschoss mit dem Fahrstuhl erreichbar gemacht werden konnte.

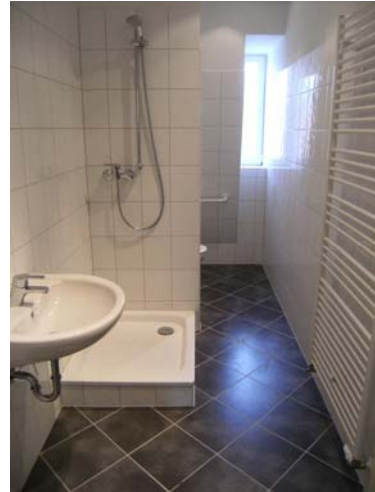
Abb. 6 Blick in das Badezimmer mit flacher Duschtasse auf niedrigem Duschsockel

Innerhalb der Wohnungen wurden die Badezimmertüren verbreitert und es wurden Duschen und höhenverstellbare WC-Sitze eingebaut. Aufgrund der Balkenlage im Fußbodenbereich war es nicht möglich, bodengleiche Duschen einzubauen. Da die eingebauten Duschwannen den Bewegungsspielraum im Bad beengen, ist dieses für Rollstuhlfahrer nur dann geeignet, wenn sie noch einige Schritte zu Fuß gehen können. Es konnten daher auch Duschbecken eingebaut werden, deren Größe unter der Norm des barrierefreien Bauens liegt. Zielgruppe dieser Wohnungen sind Menschen mit motorischen Behinderungen, denen das Alltagsleben erleichtert werden soll. Für diese Menschen ist es hilfreich, dass sie die Höhe des WCs auf ihre individuellen Bedürfnisse abstimmen können und durch Haltegriffe neben dem WC Erleichterung beim Hinsetzen und Aufstehen erhalten.

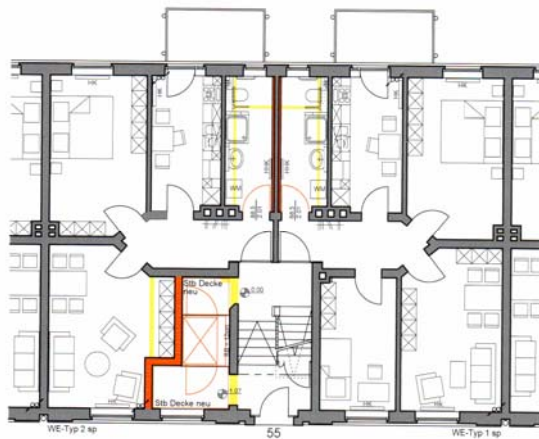
Abb. 5 Etagengrundriss vor und nach dem Umbau

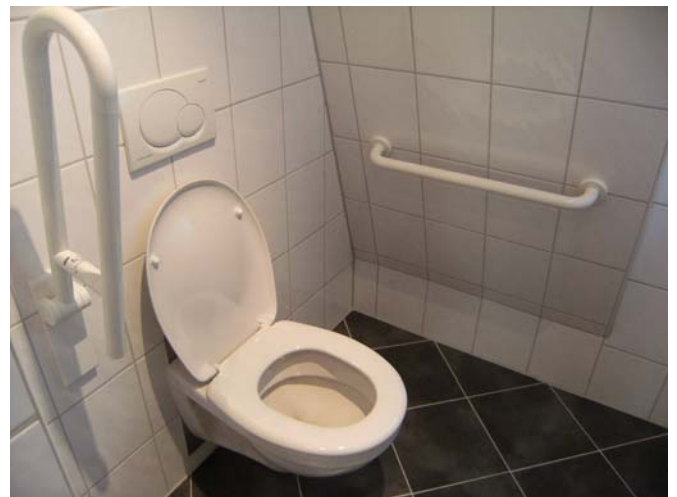
Abb. 7 Höhenverstellbarem WC hinter der Duschwand

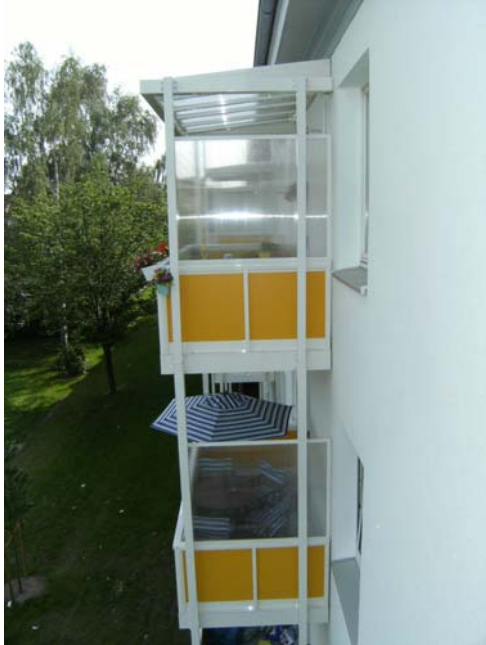
Abb. 8 Angebaute Balkone mit Überdachung

Im Flur wurden Bewegungsmelder eingebaut, damit ältere Menschen nicht Gefahr laufen, den Flur nachts im Dunkeln zu benutzen und damit Stürze zu provozieren. Eine Gegensprechanlage erhöht das Sicherheitsgefühl. Mit Ausnahme der Dachgeschosse erhielten alle Wohnungen einen neu angebauten, überdachten Balkon mit einer Grundfläche von 5,7 qm. Da es aus technischen Gründen nicht möglich war, den Übergang zum Balkon vollkommen schwellenfrei zu gestalten, wurden teilweise Trittstufen angebracht, um gehbehinderten Menschen den Zugang zum Balkon zu erleichtern. Diese Trittstufen befinden sich auf gleichem Höhenniveau wie der Innenraumfußboden, so dass es vergleichsweise einfach ist, in einem ersten Schritt zunächst nur den niedrigen Türholm und in einem zweiten Schritt eine kleine Stufe zum Balkon zu überschreiten.

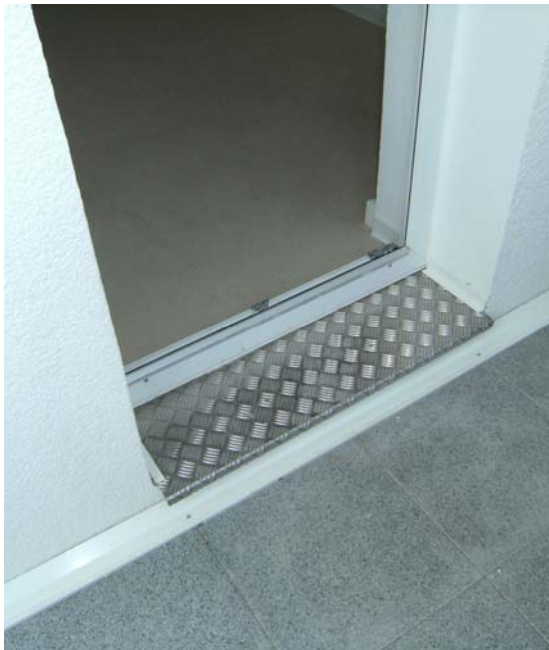
Abb. 9 Trittstufe beim Übergang zum tieferliegenden Balkon
